**MS62 Foen**

**COMUNE DI FELTRE, LOC. FOEN - VIA VALLINA 12/20**

LAVORI DI MANUTENZIONE STRAORDINARIA URGENTE DELLA COPERTURA DEGLI EDIFICI ATER DI CUI  
AL Fg. 28 Mapp. 774

**RELAZIONE ILLUSTRATIVA**

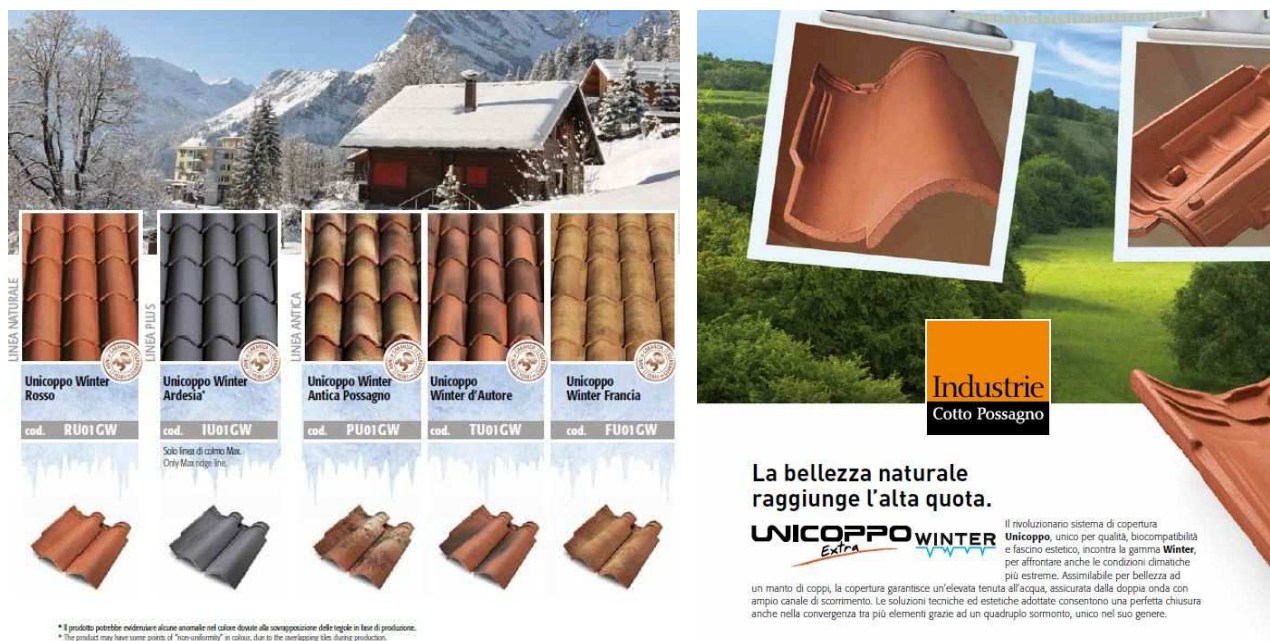
- Posa di di tegole in laterizio tipo “Unicoppo Winter Rosso” di Industrie cotto Possagno o equivalenti di cui si riporta un estratto della brochure;

La scelta di adottare questo particolare tipo di tegola in cotto (peraltro già utilizzata su edifici sottoposti a vincolo culturale) in luogo dell'esistente coppo tradizionale è motivata dalla volontà di ridurre gli interventi manutentivi richiesti dall'utilizzo di coppi di recupero che spesso si rompono o si muovono lasciando penetrare l'acqua negli strati sottostanti.
